OBSERVATIONS SUR L'ÉCOLOGIE AU LAC DUHAMEL EN LIENS AVEC LES VAGUES CAUSÉES PAR LES EMBARCATIONS À MOTEUR

RAPPORT DES OBSERVATIONS ET MESURES QUI ONT EU LIEU AU COURS DE L'ÉTÉ 2020

Préparé pour : Association des propriétaires du lac Duhamel

Novembre 2020

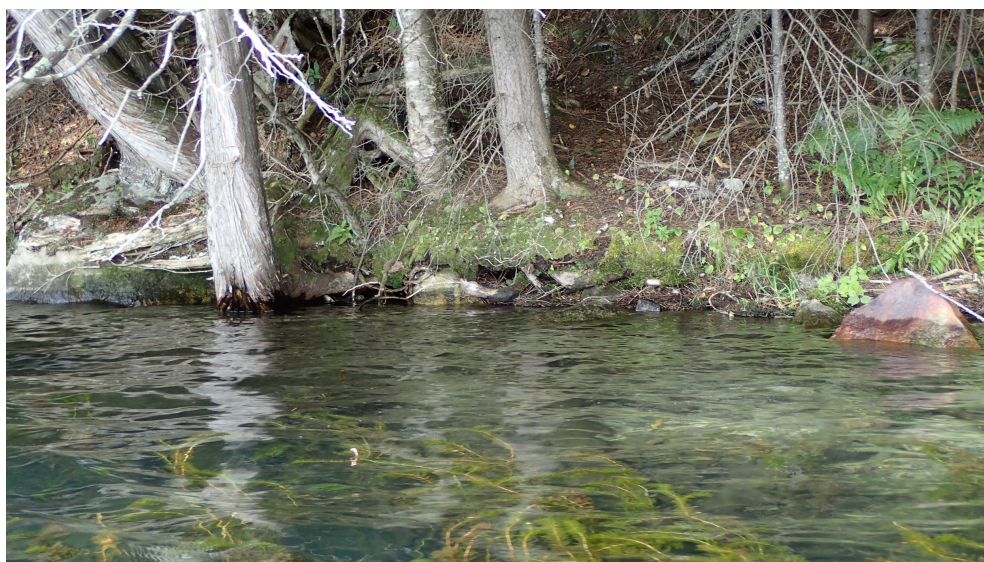
La rive nord est caractérisée par une pente très abrupte. Aucun terrain n'est aménagé sur cette rive naturellement très rocheuse. Quelques traces d'érosion sont toutefois visibles sur la zone où les bateaux créant des vagues ont tendance à naviguer.

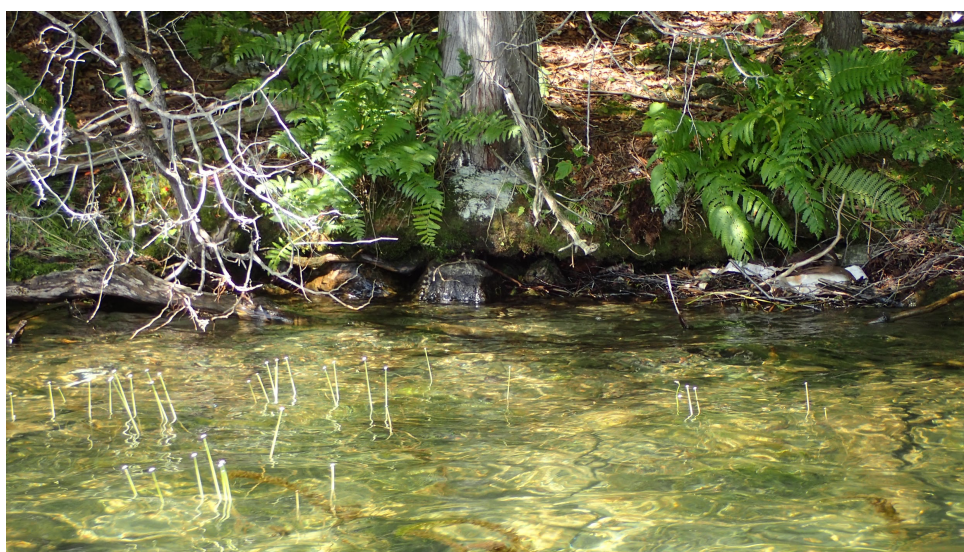
Même constat sur la rive sud. Celle-ci est beaucoup plus construite. La pente est généralement plus douce. On peut y observer quelques petits foyers d'érosion.

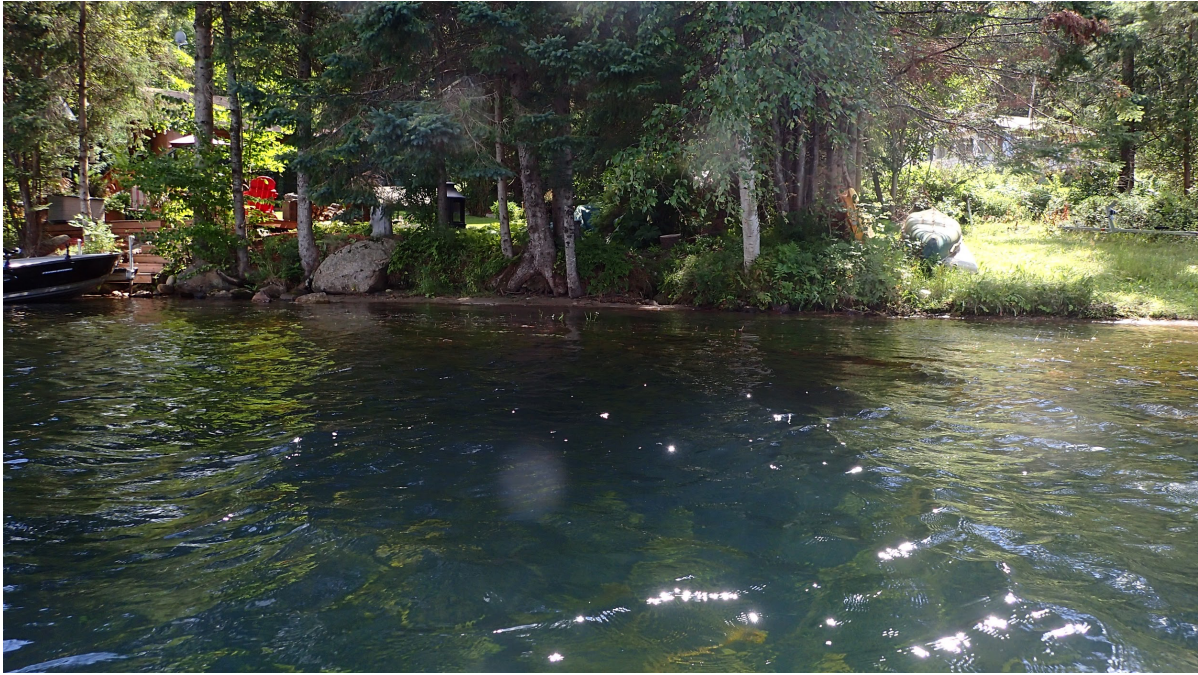
On remarque aussi des accumulations de sédiment/périphyton soulevé du fonds par les vagues.

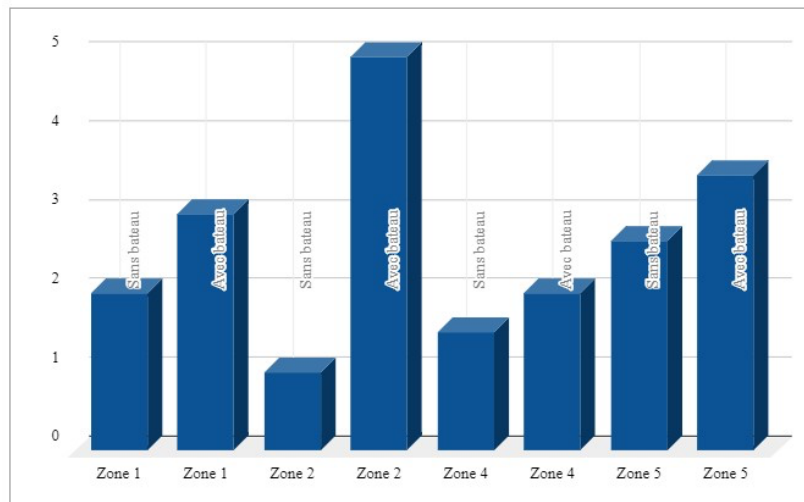
Tableau 2, mesure de la turbidité avec la méthode #1:

Avec cette approche (méthode #1), nous avons observé des différences de turbidité mesurables à tous les points avant et après le passage des bateaux générant des vagues.

L'augmentation de la turbidité de l'eau a été démontrée comme étant plus significative aux points 1, 2 et 5, soit les points les plus rapprochés du passage des bateaux à vague. La mesure de turbidité a été effectuée une seule fois à la zone 2. L'augmentation de la turbidité étant évidente à ce point et elle a été observée à plusieurs reprises.

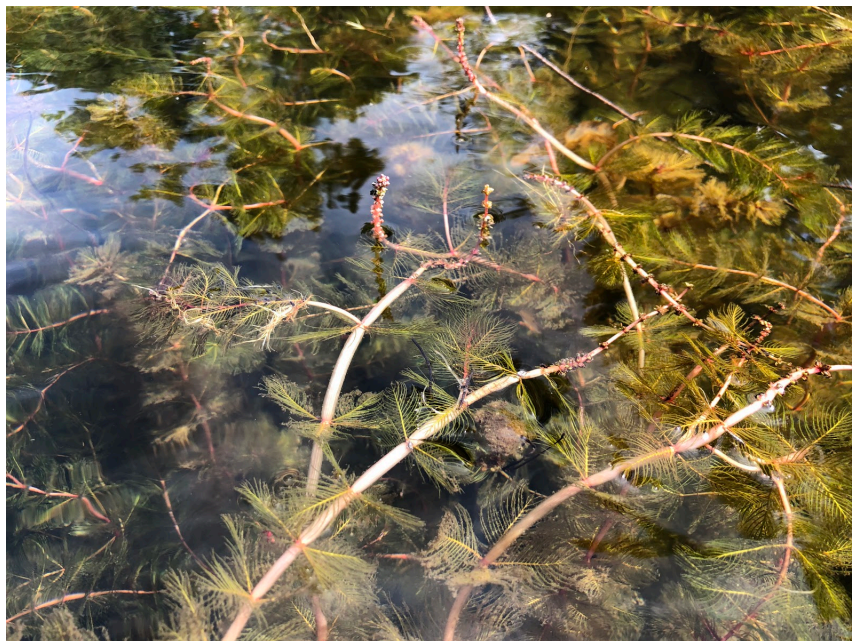
Dès le 5 juillet nous observons déjà une grande quantité de tiges florales sur les plants de myriophylle. Selon nos observations dans d'autres lacs à la même période, ceci nous a semblé tôt dans la saison.

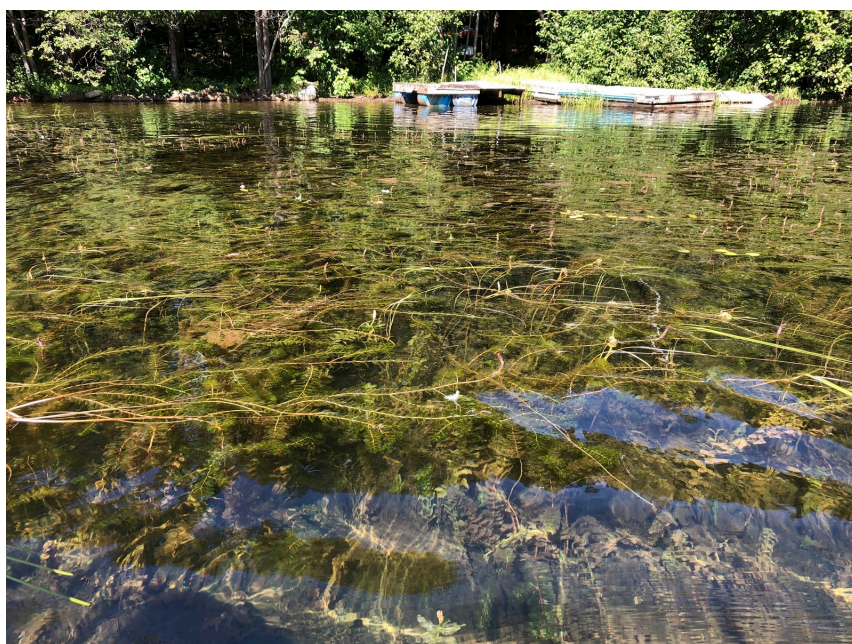
Une colonie importante de myriophylle à épis en eau peu profonde a été observé à l'extrémité Est du lac.

Près de la sortie du lac à l'extrémité Est, un résident nous a fait part de l'augmentation de la quantité de myriophylle à épi dans une zone en eau très peu profonde. Une inspection a permis de vérifier la présence d'un herbier important en zone très peu profonde du côté Nord de l'extrémité Est du lac. Du myriophylle a déjà été répertorié à cet endroit en 2004. Ces herbiers figurent sur la carte que nous reproduisons ci-dessous. À certains endroits dans cette même zone, de grandes surfaces qui pourraient être propices au développement de la plante sont encore très peu colonisées par le myriophylle.
